Ein Stück der Wehrmauer wird jetzt restauriert

Horka

Vor der Komplettsanierung wird an einem kleinen Stück getestet, was das Projekt am Ende wirklich bringt und kostet.

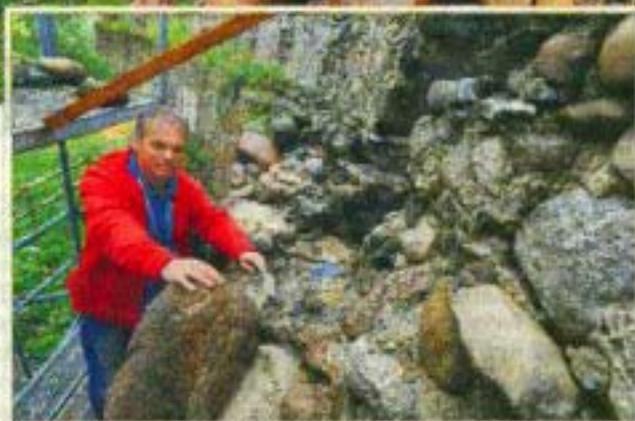
Ein Gerüst markiert die Stelle, an der die Wehrmauer beispielhaft saniert wird. Dort wird der Wehrgang aufgemauert.

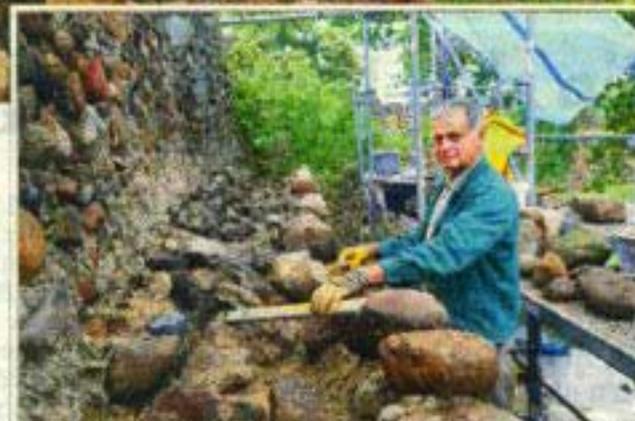
Der Testabschnitt umfasst eine gravierende Beschädigung des Mauerwerks. Ein Riss zieht sich von den Zinnen bis zum Boden. Stäbe aus Edelstahl, die in die Mauer ge-

setzt werden, sollen das Gefüge an der Rissstelle zusammenhalten. Im Bereich des Wehrgangs, wo der Einbruch am meisten Substanz gekostet hat, wird ein edelstahlbe-

wehrter Trassbetonbalken als Kern eingesetzt. Für die Statik mussten hier Kompromisse eingegangen werden. Ansonsten wird nur Originalmaterial verwendet. Mit Beton

und Zement wird nicht gearbeitet. Kalk, Sand und Ziegelmehl sind die Zutaten für die verschiedenen Mörtel, mit denen die Steine gemauert und Fugen aufgefüllt werden.
